英语参考文献

文献题目: Failure investigation of a tie rod end
of an automobile
steering system

汽车转向系统拉杆末端故障研究

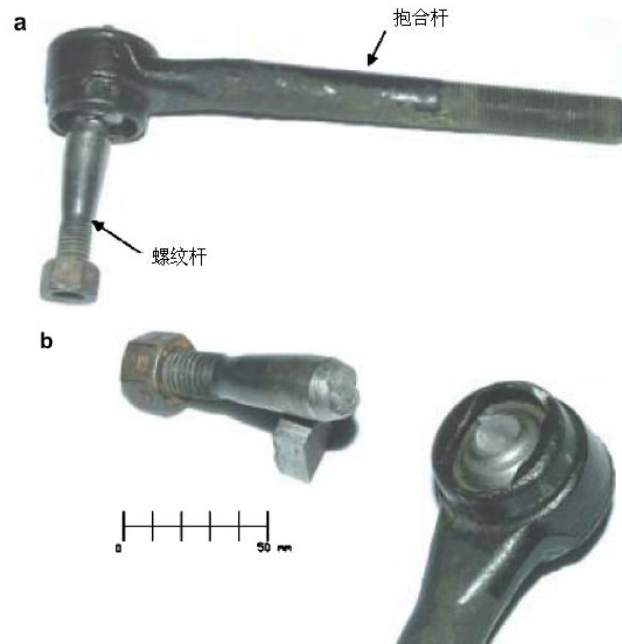
本论文所研究的情况针对某辆汽车转向横拉杆的外侧连接部分的故障。这个故障引发了一名 SUV 司机和卖给他汽车的供应商的一场官司，内政部的调查局也对转向横拉杆的故障进行了调查分析。汽车已经行驶了将近两年，行程还不到 3 万公里。这名司机原告陈述说当他正在驾驶汽车的时候，突然听到一声巨响，然后汽车就失去了控制并撞到了公路中间的隔离护栏。汽车被撞坏，司机受到一些轻伤。他认为导致事故的原因是这辆汽车的机械部件突然出现了问题，。可是，汽车销售商认为完全不是这样的，他的理由是汽车制造商每年都生产大量的此型号的汽车，可是从来没有接到如此严重故障的报告。汽车销售商认为是司机的不正确驾驶导致了汽车的失控，这样才造成了汽车撞上护栏并损坏。为了解决这个官司，就必须要对汽车操纵装置进行全面彻底的调查分析，确定故障原因。所有现场散落的操纵部件都被收集起来，它们虽然扭曲的比较严重，但是都很完整。只有转向横拉杆末端螺纹连接头部分断裂，但是横拉杆连接端的抱合杆部分除了有一些划痕之外仍然完好。转向横拉杆的故障部分的照片如图 3a 所示，这里将螺纹连接头断裂的两部分拼接起来，复现转向横拉杆故障之前的形状。图 3b 是断裂的两部分各自的状态。图 4 显示了抱合杆部分以及螺纹杆的断裂面朝上放置的照片。从这里可以很清楚的看到断裂是在螺纹杆的连接头部分发生的。因为这里横截面积太小并且是应力集中的地方，显然裂纹要在这里发生。需要对螺纹杆进一步地检查来确定故障原因。

图3 转向横拉杆断裂部件 a) 总成 b)断裂

载的承受能力，建议增加螺纹杆连接头的横截面积并且扩大其圆角半径。

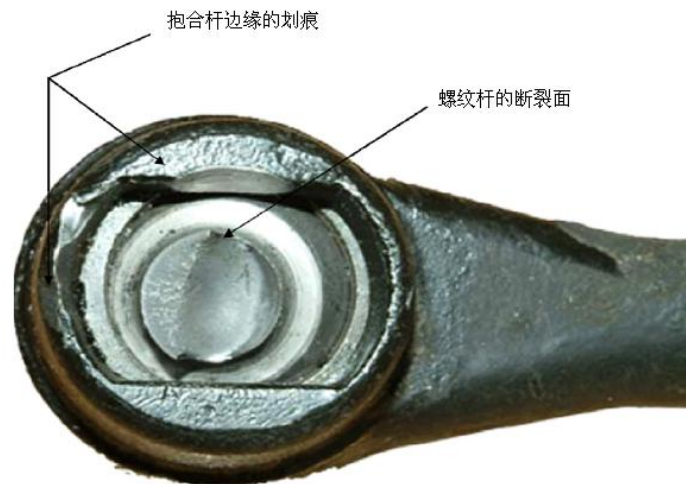
图4 螺纹杆的断裂面和抱合杆边缘的划痕

能承受住崎岖道路颠簸的冲击力。测量显示转向横拉杆断裂表面的硬度是 45.6 HRC。这说明转向横拉杆的硬度还不够，因为一般在这种应用环境下，其硬度应该是 50 HRC。

由图4可以证明，断裂表面存在两种截然不同的区域：一种是光滑的，而另一种相对粗糙。这是典型的疲劳断裂，即从光滑区域边缘首先产生裂纹，然后向粗糙部位蔓延，这导致了最终的故障。另一方面，由图4可以看出，断裂面大部分都是光滑区域。这说明转向横拉杆疲劳裂纹的延伸持续了很长时间，直到最后的故障发生。这是一个高周疲劳的典型案例。因此，SUV发生故障是转向横拉杆的螺纹杆的材料缺乏刚性，抵抗冲击的能力较弱造成的，从而螺纹杆产生了一个初始的裂纹，经过一段时间之后就导致了断裂。

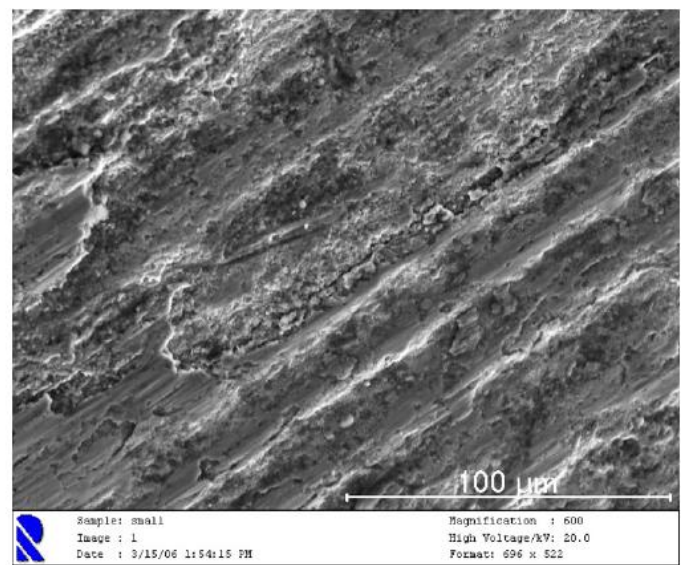
图5 SEM（电子扫描显微镜）显示裂纹延伸区域的微观图像

对断裂面样本经过金相处理，然后利用扫描电子显微镜观察，在断裂表面的光滑区域发现了典型的疲劳裂纹，其源头在区域的边缘，表明了这个源头所承受的压力是最大的。图 5 展示了断裂表面的裂纹蔓延过程，从中可以很清楚的看到海滩状条纹，这是疲劳故障的典型特性[4]。

疲劳区域的断裂表面是光滑的，中间带有海滩条纹，围绕着裂纹源头。这证明了疲劳裂缝最初是一个点，然后就慢慢延伸，形成断裂面。另外一小部分区域是粗糙的，呈锯齿状，螺纹杆最后断裂就是在这里发生的，并且在断裂面没有发现腐蚀现象。

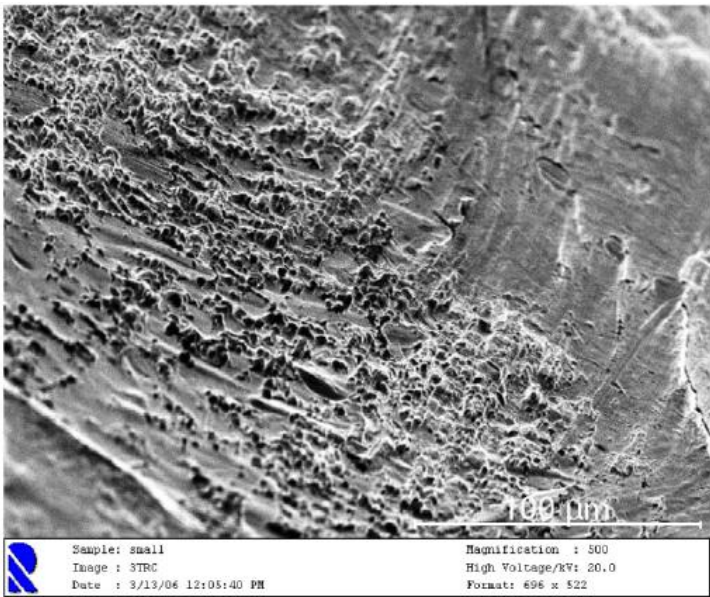
图 6 所示的是在裂缝延伸的最终区域的脆性断裂。图 7 是断裂面粗糙区域的微观图像，其中有一块块的颗粒周围形成了薄薄的一层涟漪。图中发亮的线条围绕着若干块状颗粒，这是脆性断裂产生的晶间裂纹。图 8 特写了一些块状颗粒的

图 6 裂缝延伸的最终区域所观察到的典型脆性断裂的 SEM 图像

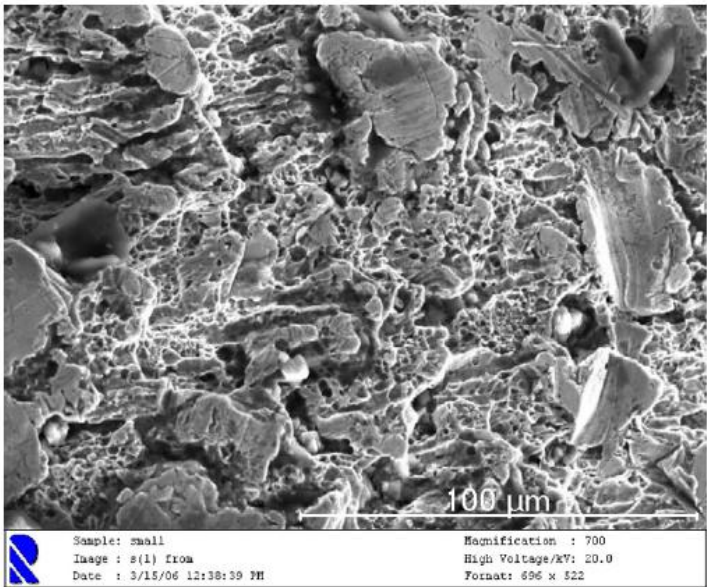
图 7 导致部件分离的最终断裂面 SEM 图像

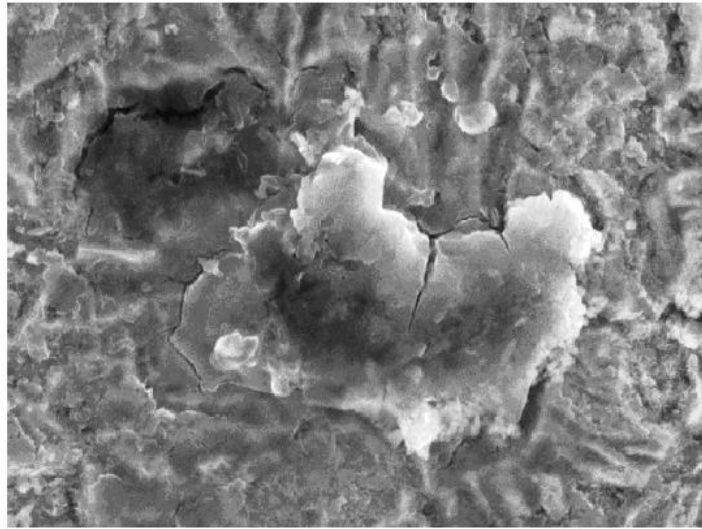
晶体间和晶体内的裂纹。

图 8 晶体间和晶体内裂缝的特写图像

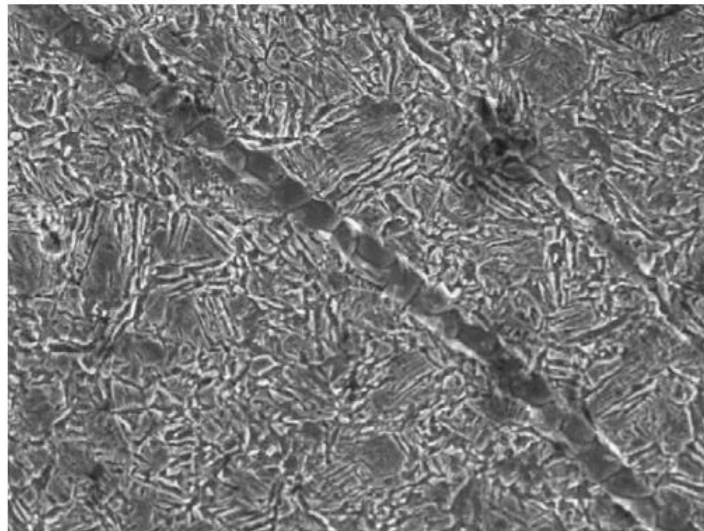
图 9 是螺纹杆样本切片的金相学照片，样本已经过了抛光和 2% 的尼特溶液的蚀刻处理。其微观结构由珠光体（图中指纹状的图像）和铁酸盐（图中较黑的部分）组成。这是典型的未经硬化的低碳钢。图 9 未发现微观结构的异常。

图 9 由珠光体（指纹状阵列）和铁酸盐(用 2%Nital 溶液蚀刻)处理过的螺纹杆微观图像
